**Survey Report N° 28/2021**  
**Modello : M/y Toy 51 Fly**  
**Nome : Toy 51 Fly**  
**HIN : IT-TOY51F01A819**  
**N. Iscrizione : TS 3571 D**

## RAPPORTO DI VISITA IMBARCAZIONE O NAVE DA DIPORTO

| Tipo Visita | Perizia Tecnica stato strutture e pertinenze imbarcazione | | |

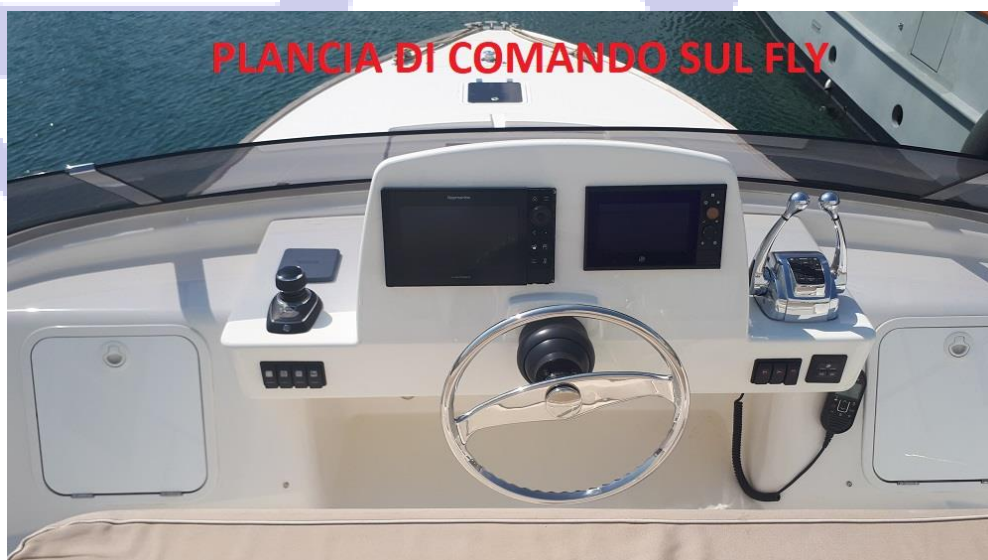
L'imbarcazione è dotata di sistema Zeus con comando joystick per la manovra.  
I motori sono praticamente nuovi con meno di 100 ore moto.  
Nessuna anomalia da segnalare.

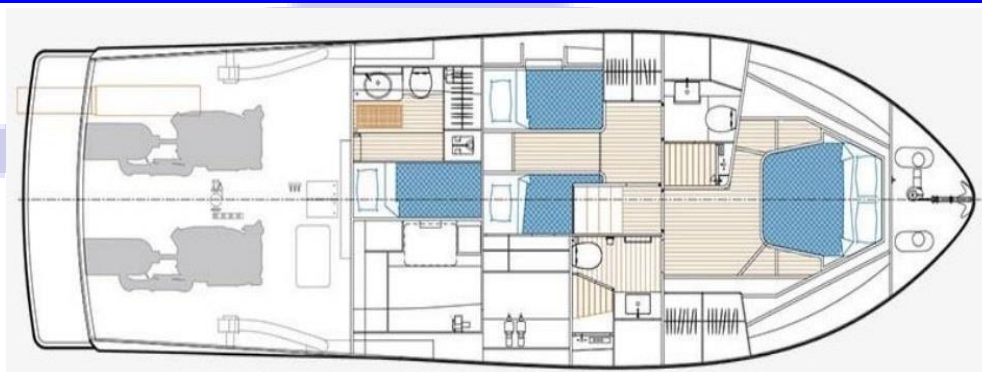
#### Descrizione interni:

Ponte di coperta con dinette sulla sinistra con tavolo da pranzo e divano a C – Cucina sulla dritta – Plancia di comando con sedute – Accesso a cabina equipaggio con bagno privato. Doppio prendisole a poppa matrimoniale.

Ponte inferiore con corridoio – Cabina ospiti con due letti in piano e bagno con doccia ensuite – Cabina armatoriale con letto matrimoniale centrale e bagno con doccia separata ensuite.

Finitura ebanisteria e tappezzeria di pregio.
